*Commission Scolaire de Montréal  
Rapport d'expertise - École Baril*

Beaupré Michaud et  
Associés, Architectes

*Février 2013*

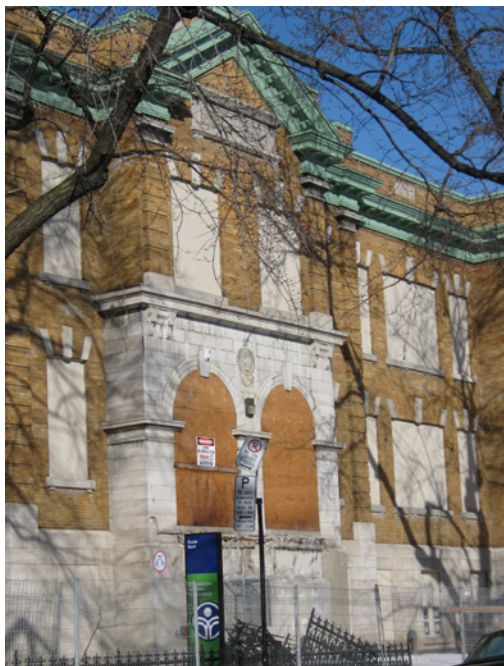
Entrée principale de l'école : l'escalier d'accès monumental a disparu et doit être remplacé.

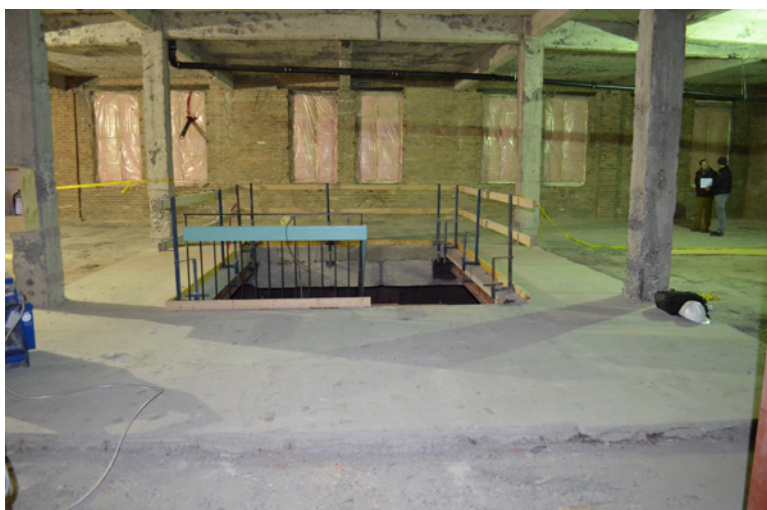
Escalier dans l'aile est : dalle de béton refaite au périmètre de la trémie de l'escalier.

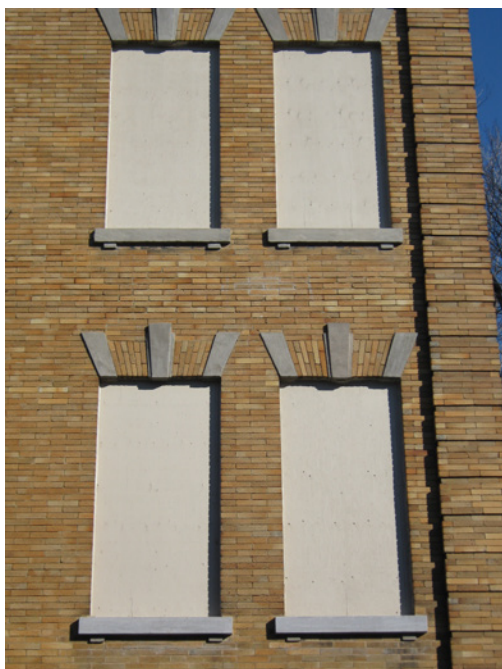
Maçonnerie des façades sur rue : briques et pierres de bonne qualité et en bon état.

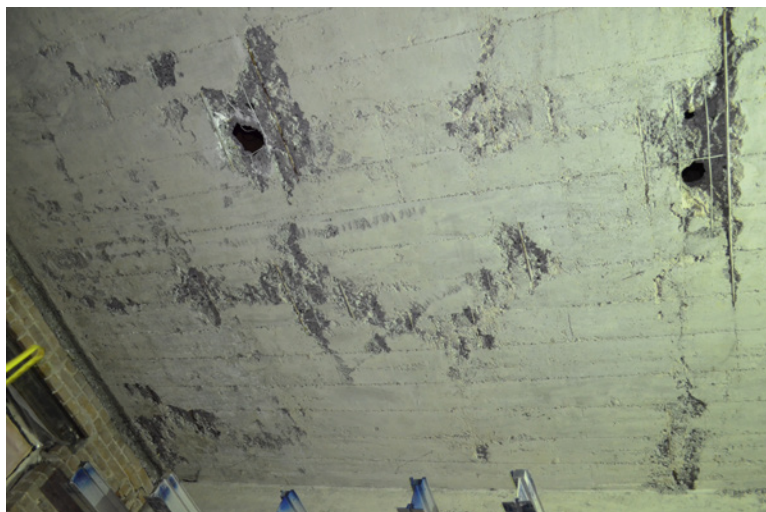
Les dalles de béton des planchers de l'aile ouest et de l'aile est ont une épaisseur d'environ 100 mm. Leur armature semble être constituée d'un treillis d'acier de tiges de 6 mm espacées de 100 mm x 100 mm et de tiges d'acier d'un diamètre supérieur espacées d'environ 300 mm. Une partie de cette armature est visible sous l'intrados de la dalle.

Les dalles de béton sont percées en certains endroits de quelques trous. On note en outre quelques fissures dans ces dalles de béton.

Dégradation de l'intrados de la dalle de béton dans l'aile est de l'école.

L'ingénieur propose de redonner la capacité structurale requise à la dalle de béton en coulant en surface une couche de béton à petits agrégats (voir la discussion à cet effet en annexe)

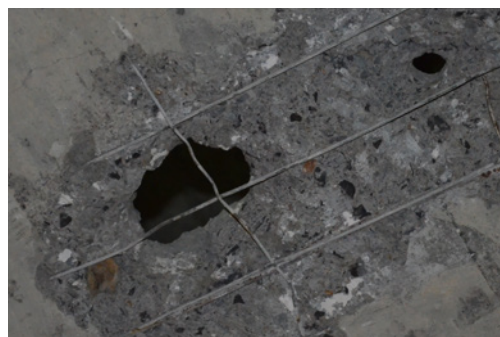
Dalle percée et treillis d'armature apparent.

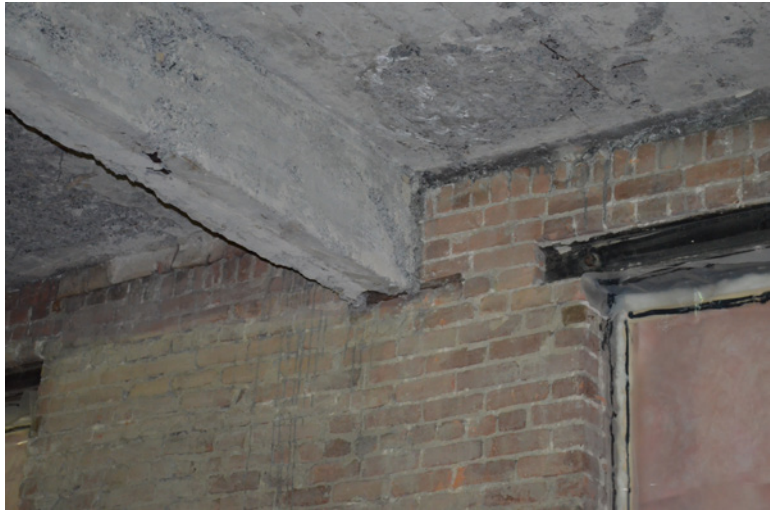
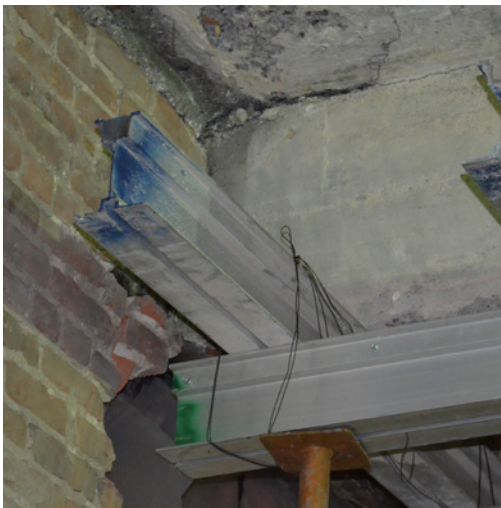
Les poutres d'acier prennent appui sur les murs de maçonnerie par l'intermédiaire de plaques qui répartissent la charge. Dans certains cas, une excroissance du mur de brique vient créer un pilastre sans qu'on puisse bien en comprendre les raisons. En général, l'appui des poutres ne pose pas de problème sauf dans certains cas où la poutre s'appuie sur un linteau d'acier au-dessus des fenêtres. Nous ne remarquons pas de flexion du linteau d'acier, mais en certaines occasions une détérioration du jambage de maçonnerie à l'appui du linteau et dans un cas un affaissement structural résultant de la détérioration de la maçonnerie. Dans ce dernier cas, des mesures d'appui temporaire ont été mises en place pour assurer la stabilité de la structure ; une reprise de la maçonnerie du jambage de la fenêtre sera nécessaire.

Détérioration du jambage de maçonnerie de l'une des fenêtres sous la pression d'une poutre d'acier.

L'ingénieur en structure propose de corriger l'ensemble de la situation par un rejointoiement général de la maçonnerie, une reprise de certains éléments de maçonnerie critiques et quelques interventions structurales sporadiques.

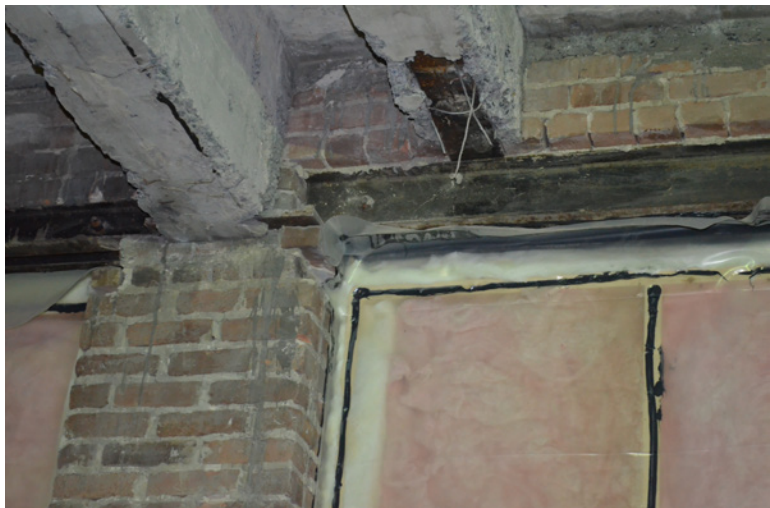
Appui des poutres d'acier sur le linteau d'acier d'une fenêtre.

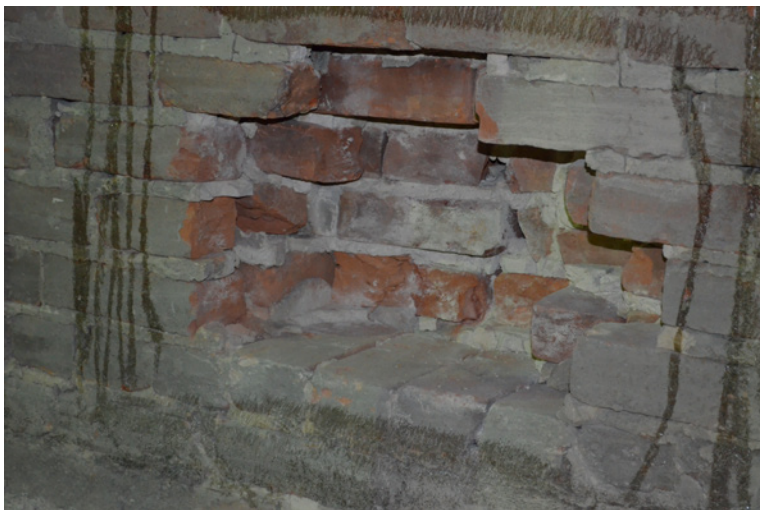
Ouvertures pratiquées dans le mur extérieur de brique pour échantillonnage de matériaux susceptibles de contamination.

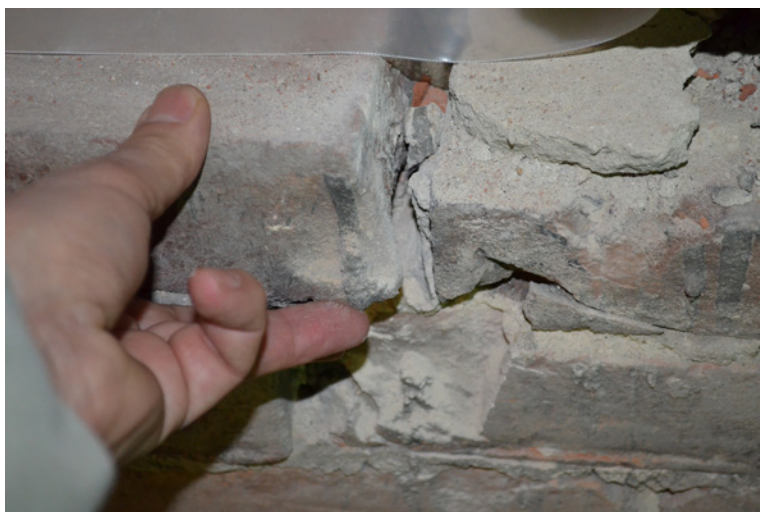
Comme nous l'avons mentionné plus tôt, on note aux étages quelques problèmes structuraux de la maçonnerie et il faudra intervenir pour les corriger. On note de plus que des infiltrations d'eau récurrentes à la base des ouvertures de maçonnerie ont endommagé l'allège intérieure des fenêtres à un tel point, en certains endroits, que le mortier s'est désagrégé, a perdu toute cohérence et que les briques peuvent être retirées du substrat sans effort.

En plusieurs endroits sous les fenêtres le mortier n'a aucune cohésion.

- le rejointoiement de toutes les surfaces intérieures des murs de pierre et de brique;
- la reconstruction des allèges de brique sous chacune des fenêtres, après le démantèlement des briques auxquelles n'adhère plus le mortier soumis pendant plusieurs années aux infiltrations d'eau;
- la reconstruction de certains jambages de fenêtres là où on note une détérioration due aux pressions des poutres d'acier qui s'appuient sur le mur de maçonnerie.

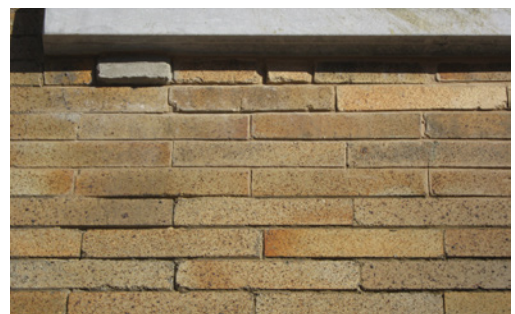
L'entretien des joints de maçonnerie est essentiel à la durabilité des murs de maçonnerie pleine où il n'existe qu'une ligne de défense contre les infiltrations, à la surface du mur extérieur. On constate aujourd'hui une détérioration substantielle de la maçonnerie de brique à l'intérieur, sous les fenêtres qu'on peut relier à la détérioration des joints sous les allèges de pierre qu'il est encore possible de constater en certains endroits.

Joints évidés sous l'allège de pierre des fenêtres.
